## LA DÉ-RESTAURATION ET LA RE-RESTAURATION DE L'« ASSOMPTION » DE JEAN-BAPTISTE PIERRE, chapelle de la Vierge, église Saint-Roch à Paris

Quentin ARGUILLERE

#### **The De-Restoration and Re-Restoration of the Assumption by Jean-Baptiste Pierre in the Chapel of the Virgin, Saint-Roch church, Paris.**

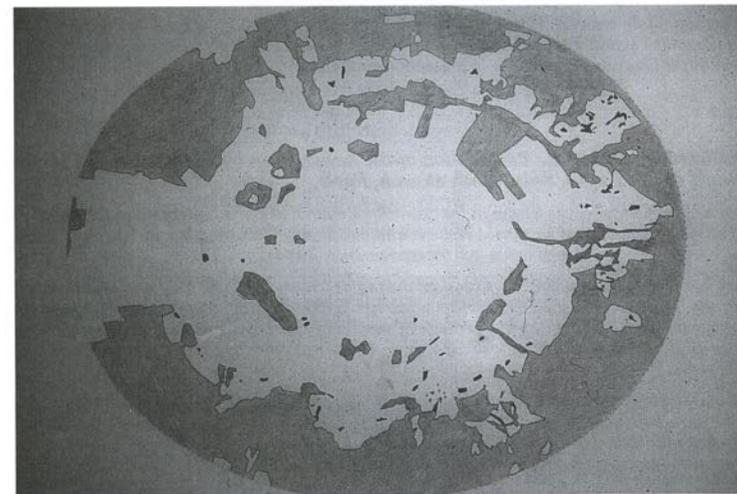
Figure 1 : vue générale de la coupole de la chapelle de la Vierge, église Saint-Roch, Paris, avec caractérisation en zones colorées des parties déposées et remplacées au XX<sup>e</sup> siècle (cliché Q. Arguillère).

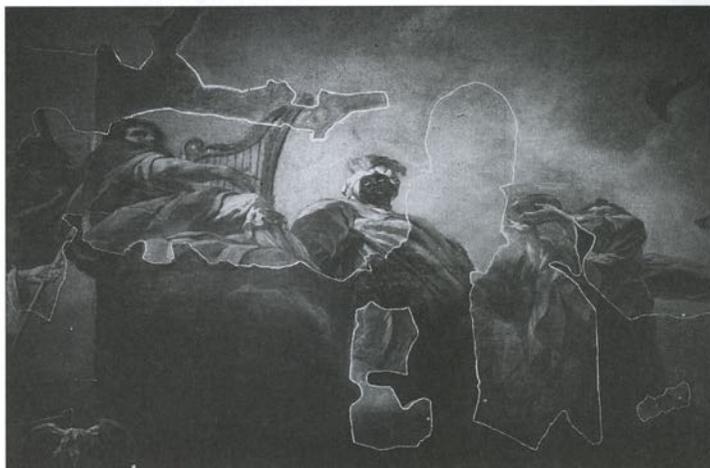
Figure 2 : vue de détail de la même coupole, partie sud, David, Melchior et rois mages, avec caractérisation du décalage chromatique des parties remplacées par rapport à la peinture originale (cliché Q. Arguillère).

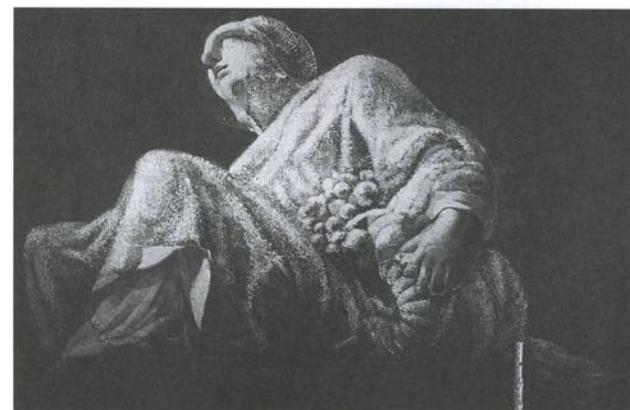
Figure 4 : groupe de la Vierge, partie nord. Harmonisation temps 1 : les deux lacunes de droite, harmonisation temps 2 : la lacune de gauche (cliché Q. Arguillère).

homme. Au deuxième temps, le ton de la préparation a été passé au spalter également. Le troisième temps a fait intervenir un travail à l'éponge pour réintégrer la partie manquante.

Dans le cas de Saint-Roch, la contrainte de conserver le dessin était alors un élément supplémentaire à la question posée. **Cyril de Ricou**, opérant sur ce canevas et se livrant à des essais, a tamponné directement dans la masse le blanc de titane en construisant un montage en valeurs des formes à transposer (Josué). Les trois étapes, indispensables dans leur succession chronologique, se trouvaient pouvoir remonter un fond sombre, sans perdre, compte tenu des réserves de matière liées à la forme d'une éponge toujours maniée perpendiculairement à la surface, un dessin archéologiquement fondamental. Les lumières du dessin de Belhomme ont été tamponnées d'une manière plus soutenue que ses ombres, en travaillant au cours d'une même séance sur une partie homogène ayant une cohérence picturale. Le procédé pouvait apporter, sur une base lumineuse, une évocation du fond ocre sous-jacent déterminant et une vibration colorée rendant correctement effet des transparences de la peinture du XVIII<sup>e</sup> siècle.
