Revue scientifique et technique des monuments historiques | Semestriel 2 | 2018

L'hôtel Lutetia

La réhabilitation de l'hôtel Lutetia

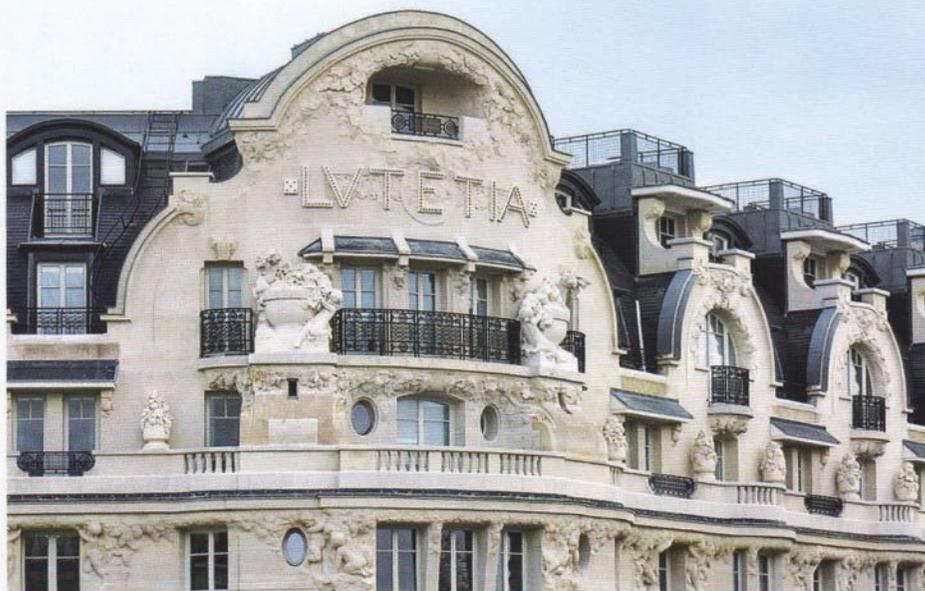
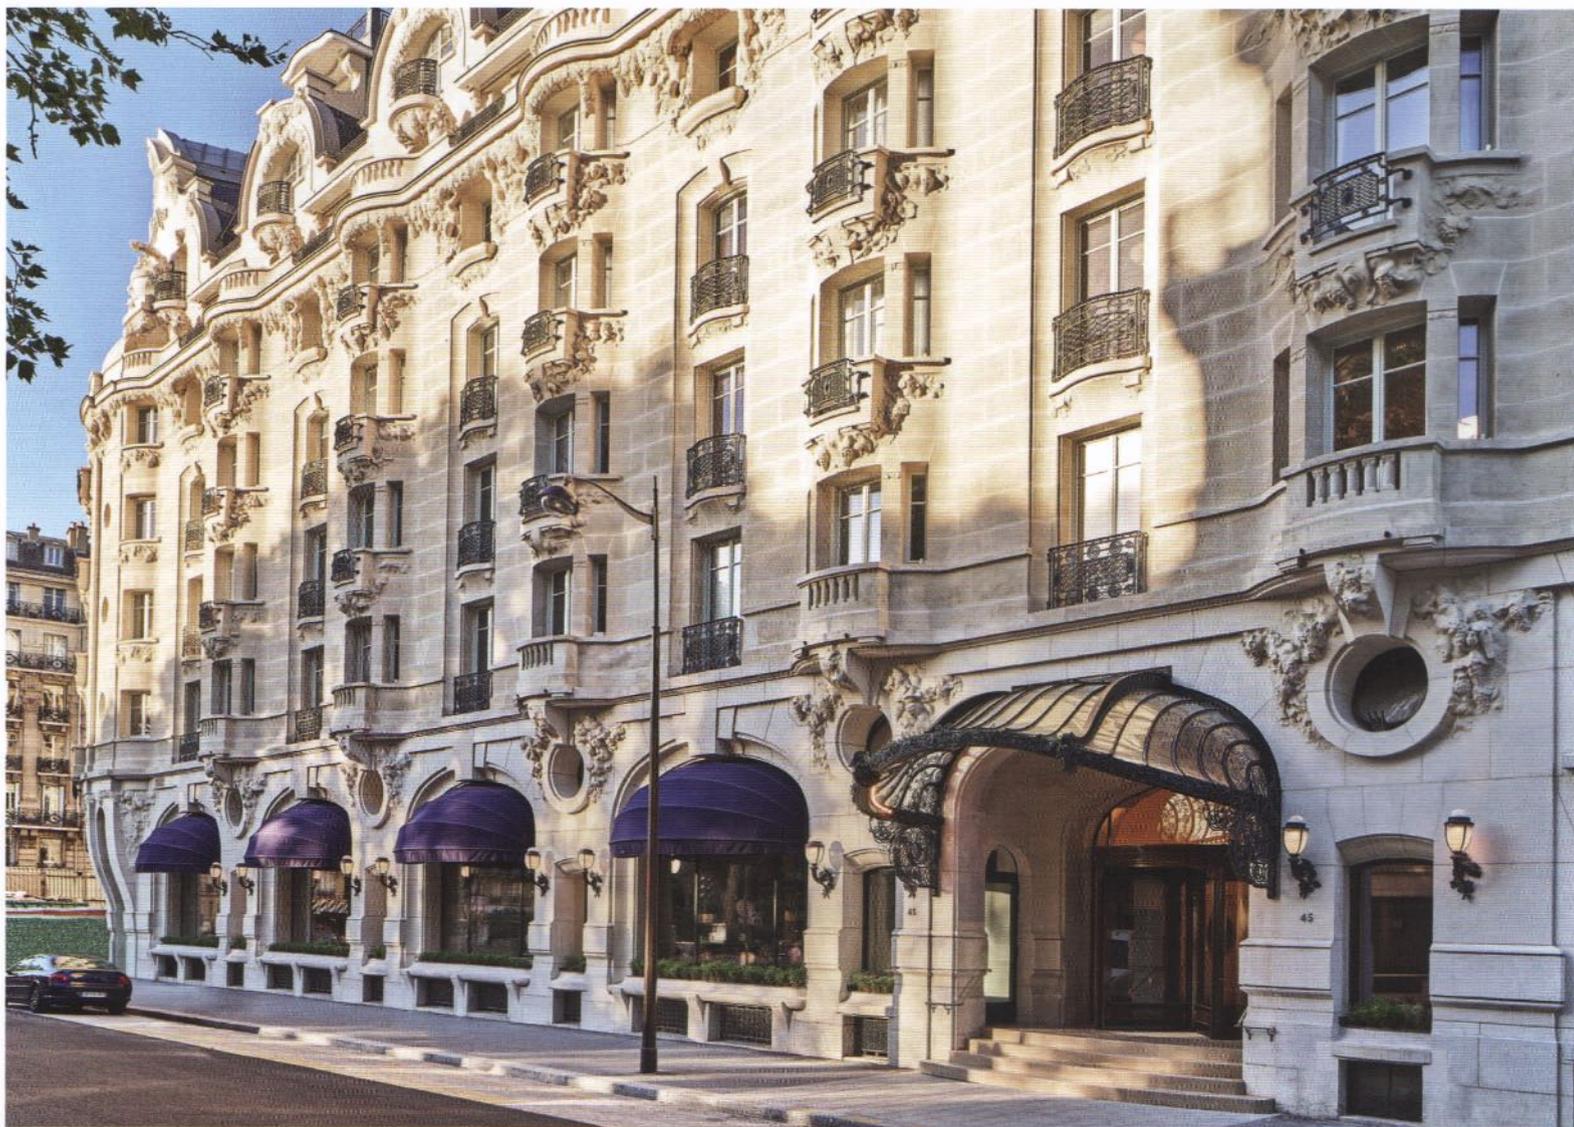
1.

Figures 1 et 6
Vues de la façade sur rue,
après restauration.

Les façades en pierre, très altérées et mises sous filets par mesure de protection du public, ont été restaurées et certaines sculptures très endommagées ont été refaites à l'identique. L'analyse des documents iconographiques d'époque¹ ont démontré que de nombreux éléments décoratifs de la façade avaient disparu ; le projet consistait donc à les rétablir. Au cinquième étage, notamment, des vases floraux

séparaient les balcons des chambres, le rythme des ondulations de la façade devait donc être retrouvé. Un modèle à échelle 1 a été effectué en collaboration avec la CRMH pour restituer ces éléments disparus, avec la volonté de faire perdurer le savoir-faire des sculpteurs.

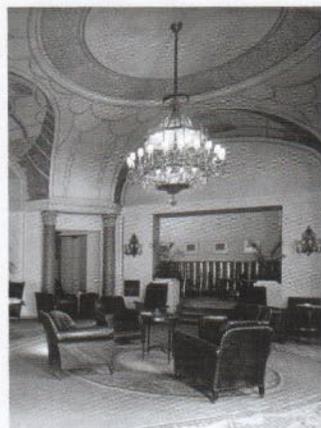
2.

Figure 2
Vue du salon de lecture,
fonds photographique ancien.
© Hôtel Lutetia.

Nous avons mené les travaux de dégagement et de restauration de ces deux grandes peintures dans le salon Borghèse (nouveau bar Joséphine) et dans le salon de lecture (réception de l'hôtel ; fig. 2 et 3), avec l'Atelier de Ricou, dans le respect absolu du support et de la couche picturale. Ces deux peintures se sont révélées être dans un état de conservation plutôt bon, même si par endroit, elles étaient très usées. Il ne s'agissait pas de repeindre l'œuvre existante mais de retrouver une lisibilité, par réintégration des éléments disparus. Alain-Charles Perrot a souhaité que les interventions de restauration restent bien identifiables ; les repeints sur les zones usées étant deux à trois tons en dessous des couleurs d'origine, de façon à distinguer les éléments parfaitement conservés des éléments restaurés.

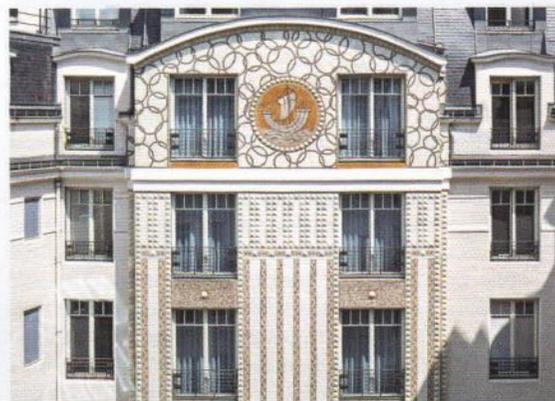
4.

Figure 4
Vue de la façade sur cour,
après restauration.
© Hôtel Lutetia.

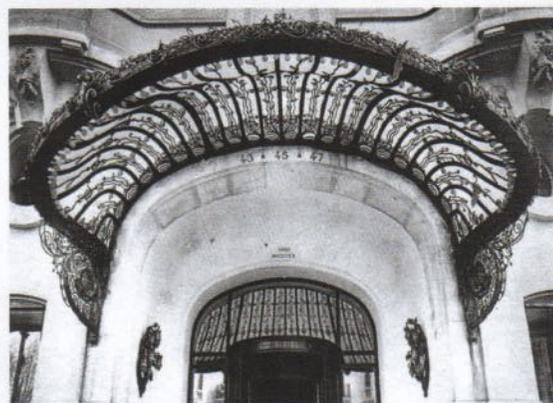
5.

Figure 5
Vue de la marquise, fonds
photographique ancien.
© Hôtel Lutetia.

Les entrées de l'hôtel étaient signalées par deux marquises monumentales en fer forgé – véritables œuvres d'art offrant une forte identité à la façade – qui avaient également disparu ; elles ont été restituées grâce aux documents du fonds photographique (fig. 4). Ces travaux ont été menés en coopération avec l'atelier de ferronnerie d'art Bétemp, puis – après deux années de recherche, de reproduction détaillée des dessins des décors à échelle 1, et plus de 8 145 heures de forge en atelier – les marquises ont été refaites à l'identique. La difficulté a également résidé dans la réfection des verres bombés. Les normes de sécurité d'aujourd'hui ne sont évidemment pas les mêmes que celles de 1910 ; il a donc fallu trouver un partenaire en mesure de réaliser les verres de ces marquises, tous différents, gauches et bombés dans les trois dimensions, répondant également aux normes actuelles. C'est la synergie commune entre l'architecte, l'atelier Bétemp et l'atelier Techni-Bombage qui a permis la restitution fidèle de ces marquises qui ornaient l'hôtel en 1912.

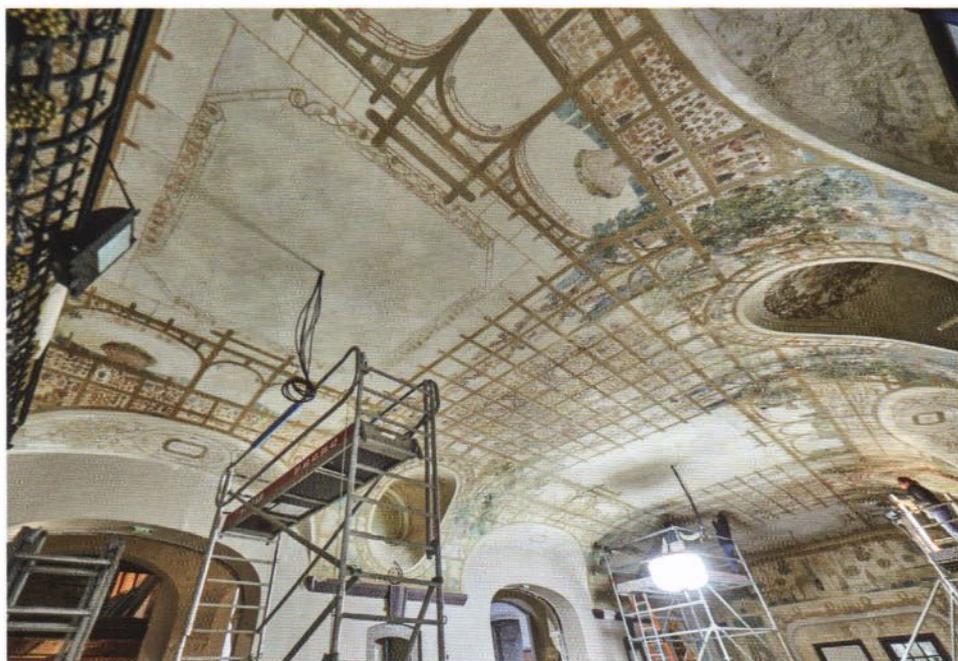
7.

Vue générale de la restauration, en cours, des décors du salon Borghèse.

La première phase – la plus ardue du chantier – a consisté à dégager les différentes strates qui recouvraient la peinture originelle sur la totalité de la voûte, y compris dans les pénétrations des baies et des oculi. Après la dépose du voile de verre, nous avons été confrontés à d'anciennes peintures glycérophtaliques particulièrement dures, mais surtout, à une préparation grasse de couleur ocre qui était en contact direct avec l'œuvre d'origine, ce qui rendait son retrait plus que complexe : la peinture de Karbowsky était peinte directement à l'huile allongée sur un support de plâtre afin – nous le supposons – d'imiter le rendu mat de la fresque (fig. 7). Ces couches de peinture étaient, d'une part, entremêlées de larges ratisages d'enduit et de surfaces fixées avec différents types de vernis et, d'autre part, traversées de fissures et d'anciens raccords de plâtre sur des zones buchées. Cette hétérogénéité des interventions, la fragilité des peintures sous-jacentes et la trace manifeste de dégâts des eaux sur l'élévation côté galerie ont abouti – à l'issue d'une longue campagne d'essais et de tests – à un protocole de dégagement chimique et mécanique, strate par strate, et pour chaque substrat, au choix du solvant le plus adapté². Grâce à un carroyage de la voûte, nous avons pu caler, au terme du dégagement, chaque photographie de détail qui ont permis, une fois assemblées, d'en établir le plan initial et de repérer les vestiges de l'œuvre de Karbowsky.

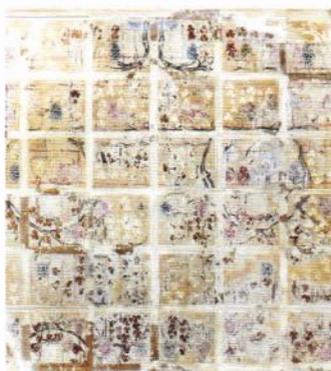
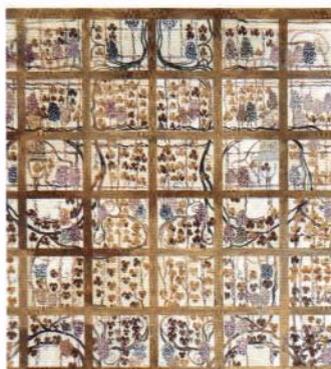
9.

Le treillage, avant (fig. 9) et après (fig. 10) restauration.

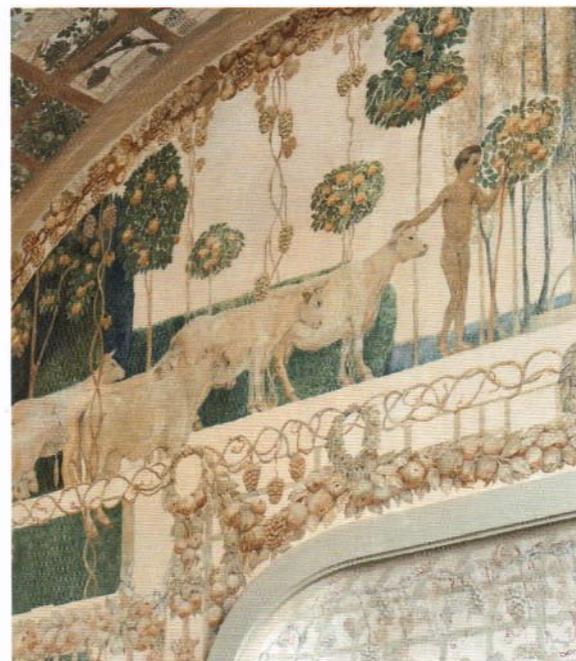
8.

Détail, côté galerie, de la scène de la paroi sud restaurée, représentant Daphnis.

Le protocole technique a été adopté à l'issue de plusieurs essais soumis à aux différents responsables. Au-delà des solutions techniques et du niveau de retouche adopté, l'arbitrage principal a porté sur l'intention du restaurateur devant cette impressionnante composition : jusqu'où devons-nous restituer⁴ ? Nous avons d'abord procédé à la retouche à l'aquarelle des vestiges de peinture, puis recomposé la structure architecturée du décor en complétant le tracé du treillage dans un ton neutre, visible encore parfois chez Karbowsky. Une fois l'échafaudage partiellement déposé, il a été décidé de relier les diverses zones de treillage épars qui comportaient encore leur peinture originelle par un ton modulé, en accord avec le niveau de conservation de la zone, légèrement en deçà ; et, lorsque les éléments décoratifs récurrents étaient perdus, de les recomposer un à deux tons en dessous de l'original (fig. 9 et 10). Certaines zones lacunaires ont été laissées à dessein au stade du tracé. Nous n'avons pas effectué de recréation, quoique la qualité des photographies anciennes aurait permis une restitution totale.

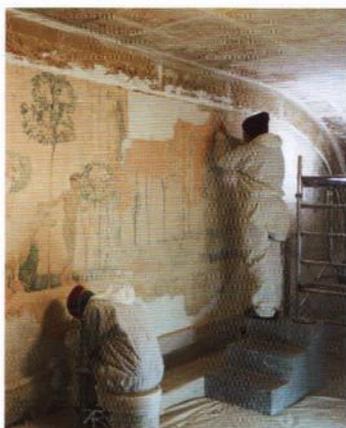
11.

La paroi sud du salon Borghèse, en cours de dégagement.

La composition exhumée millimètre par millimètre s'est avérée riche et spectaculaire, mais une autre surprise nous attendait : la découverte sur la paroi sud – grâce à de nouvelles recherches dans la documentation retrouvée – d'un important décor peint, dont ne faisaient état ni les documents iconographiques, ni les rapports d'analyse dont nous avons disposé au départ. Cette paroi, d'environ 50 m², représente la légende de Daphnis et Chloé (fig. 8). Sa mise au jour a remis en perspective la compréhension des 250 m² de voûte. Le treillage, pourtant agrémenté de scènes pastorales, accompagne la composition centrale de la paroi sud en déclinant les activités bucoliques auxquelles font aussi référence les cartouches au-dessus des baies. Dès lors, le
