# LE CHÂTEAU DÉVOILE SES DESSOUS DU XVIII<sup>e</sup>

Le château prend de la hauteur. Après le rez-de-chaussée, c'est au premier étage de connaître d'importants travaux de restauration, pour qu'il retrouve ses atours du XVIII<sup>e</sup> siècle. Un retour dans le passé qui n'est pas sans surprise.

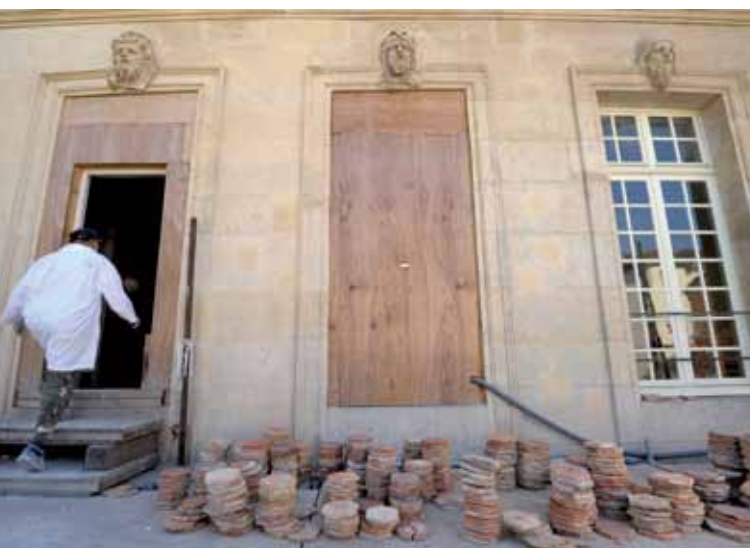
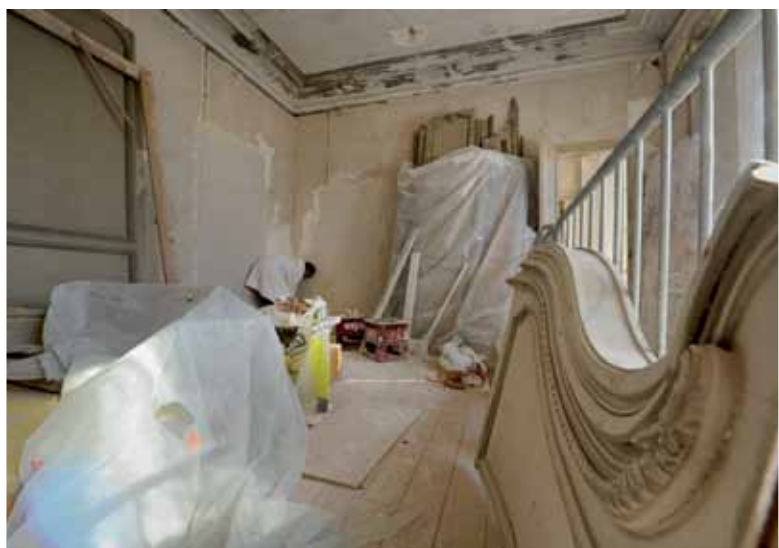
1. L'atelier de Ricou a notamment pour mission la peinture des murs.  
2. Des tomettes ont été posées par l'entreprise Degaine.

château d'Asnières, est ainsi le mieux conservé et le plus proche de son état initial. « *Ce décor est exceptionnel car il est construit en trompe-l'œil, il est fait pour être vu lorsqu'on est au centre de la pièce et ensuite toute la perspective se déforme* », détaille Stéphane Marets. C'est un travail de fourmi de retrouver tous les détails de ce décor pour le recréer tel qu'il était lors de l'inventaire réalisé en 1799 et qui sert de base à la restauration. En ce qui concerne la peinture des murs, la mission incombe à l'atelier De Ricou, spécialisé dans la création et

la restauration de décors peints. « Nous réutilisons les techniques du XVII<sup>e</sup> et du XVIII<sup>e</sup> siècle que nous expérimentons de nouveau. Nous sommes loin de la peinture en bâtiment pratiquée aujourd'hui », analyse Stéphanie de Ricou, responsable des ateliers éponymes.

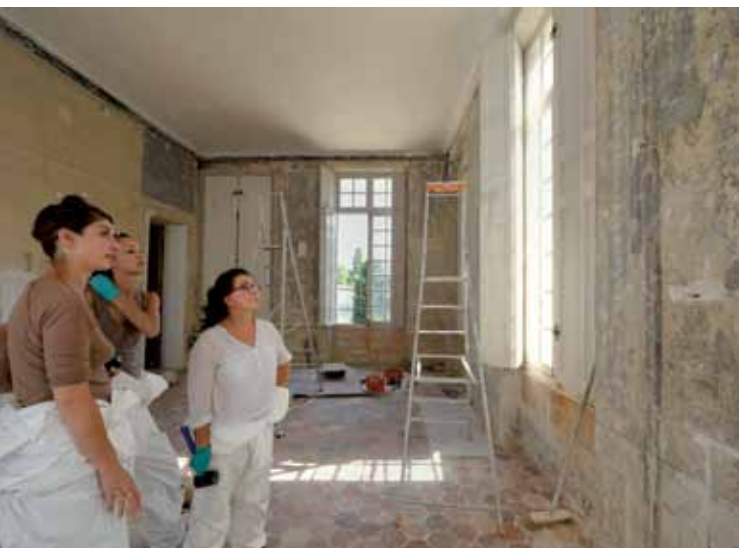
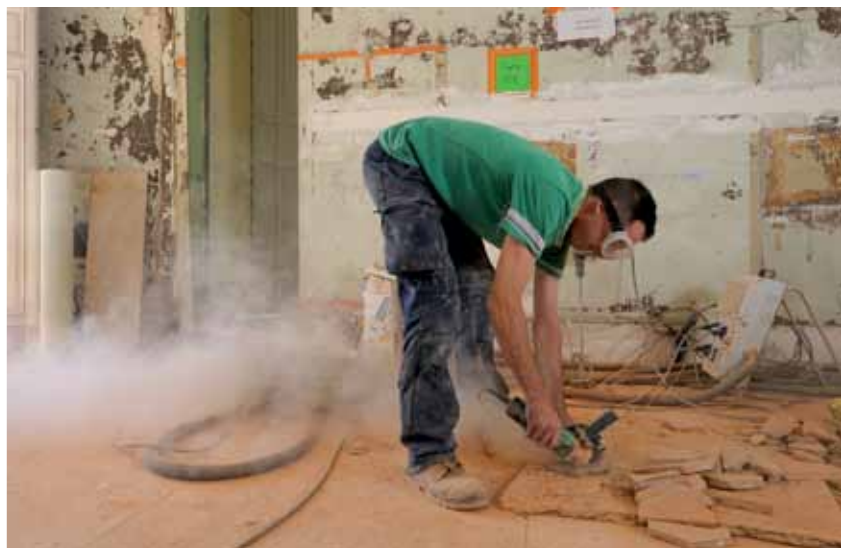
3. Les tomettes datent du XVIII<sup>e</sup> siècle et ne font pas toutes la même taille.

de toute la technologie qu'il a sous les pieds. Ce qui sera visible, c'est plutôt ce sol reconstitué avec des matériaux datant du XVIII<sup>e</sup> siècle. C'est la société Degaine du groupe Vinci, spécialisée dans la restauration de monuments historiques, qui s'occupe de la pose des sols, mais aussi de celle des plafonds et de la restauration des murs avant peinture. À la tête de ce chantier, Yoann Delaunay garde en mémoire toutes les découvertes réalisées. À l'opposé de l'antichambre de la marquise, il revient sur l'histoire d'une petite pièce octogonale retrouvée alors qu'elle avait disparu. « Les architectes des Bâtiments de France connaissaient l'exis-

Les ouvriers se sont appuyés sur les murs déjà existants pour les rallonger et ainsi redonner vie à cette pièce d'une forme si particulière. Car, contrairement à de la construction classique, le travail sur des monuments historiques repose d'abord sur des recherches visant à retrouver l'état d'origine du lieu. Ensuite, les techniques de l'époque sont reprises, ce qui prend plus de temps. Les tomettes du XVIII<sup>e</sup> siècle doivent être calibrées car elles sont toutes de tailles différentes.

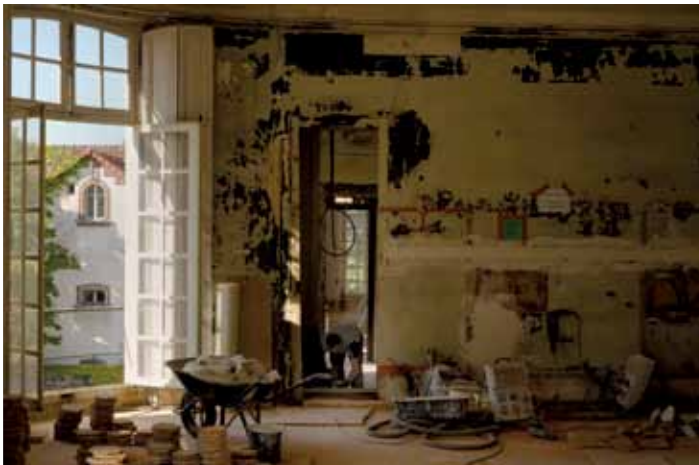
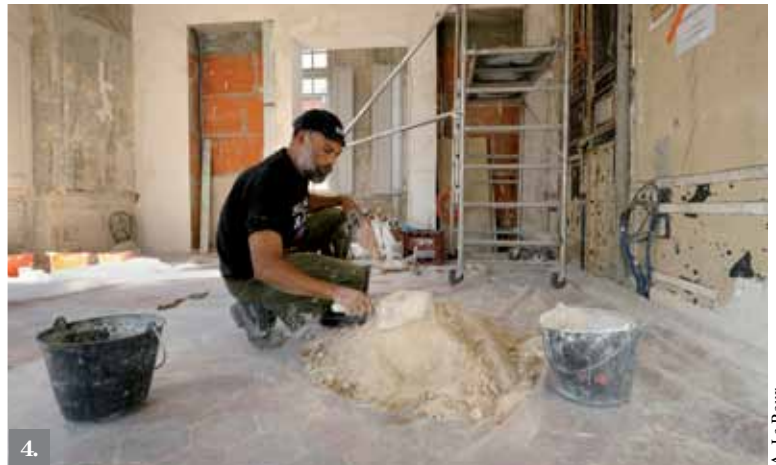
4. Pour les murs, un mélange à la chaux est appliqué.

Les murs sont retravaillés très souvent à la chaux.

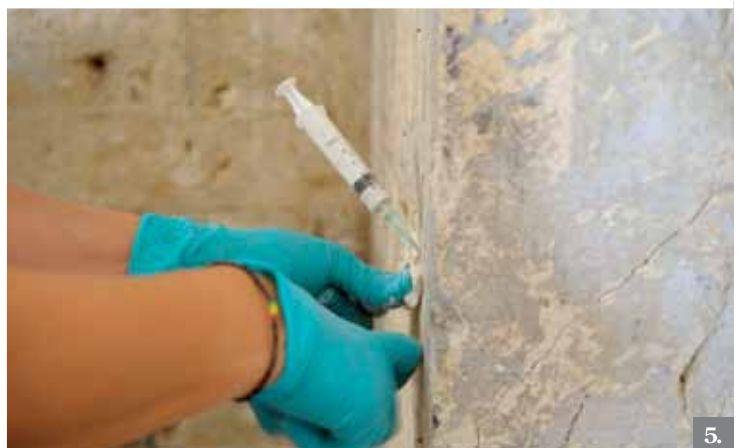
5. C'est à la seringue que les trous sont comblés dans les murs.

Ici, l'outil principal n'est pas la spatule ou la truelle mais la seringue. « Nous remplissons les vides avec un mélange de chaux et nous enlevons également tous les clous rouillés », détaille Paola Zonari Farinella, chef de chantier pour l'atelier de Ricou. Cette restauration ressemble plus à une intervention chirurgicale qu'à du gros œuvre. Lorsque le mur sera en état, l'atelier aura ensuite pour mission de retoucher le décor de Brunetti. « Nous comblons les manques dans le décor mais nous ne touchons pas aux parties de décor que nous avons retrouvées », précise Paola Zonari Farinella.
